**PROCES VERBAL DE DESCRIPTION**

**L'AN DEUX MILLE DIX NEUF**  
**ET LE SIX JUIN de 13 H 55 à 15 H 20**

**ME suis transportée ce jour à 13 Heures 55 à VALLAURIS (Alpes Maritimes) , 62/68 chemin de Saint Bernard, Résidence LE SAINT BERNARD, accompagné**

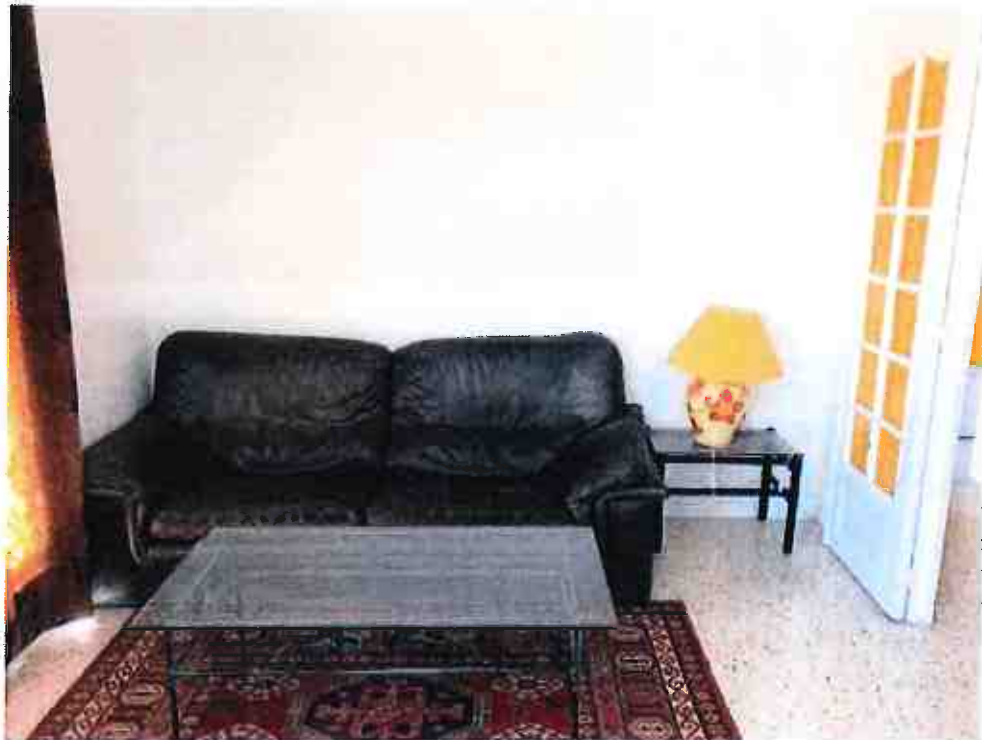
Nous constatons que côté Sud-Est, l'ensemble des murs est affecté de nombreuses traces d'infiltration d'eau.

La peinture a cloqué et s'est décollée du mur, de même que l'enduit.

Des traces de moisissure affectent l'angle Sud-Est de la pièce.

Des traces de reprise sont également visibles au sol, à peu près à un tiers en largeur de la pièce à partir du couloir. Une cloison a donc été déposée pour agrandir la salle à manger.

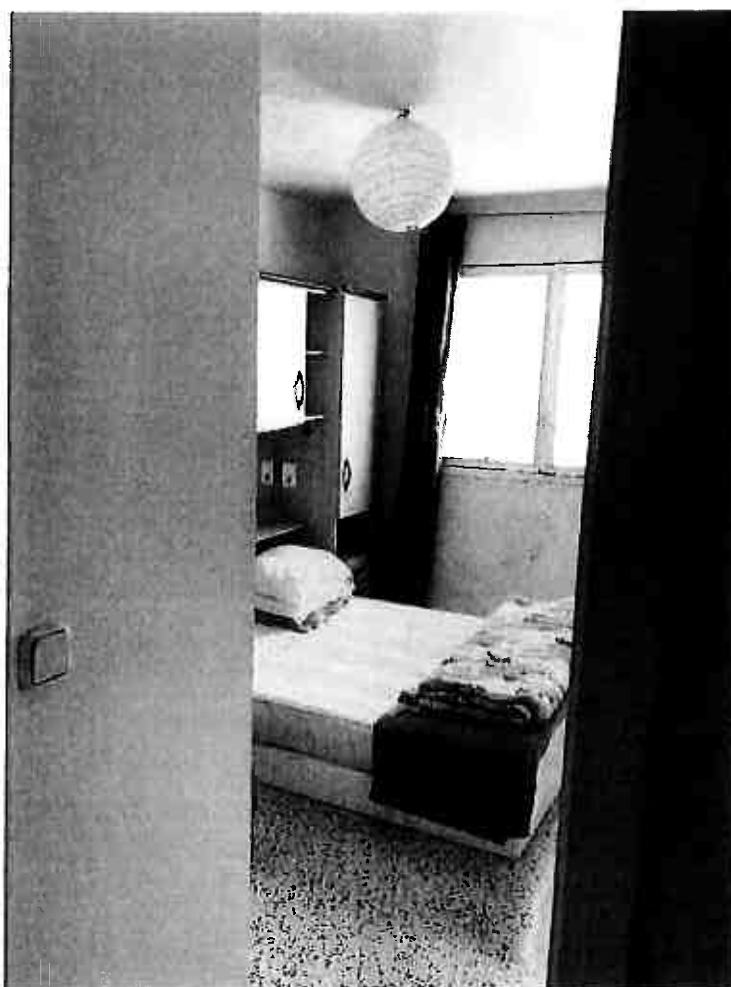
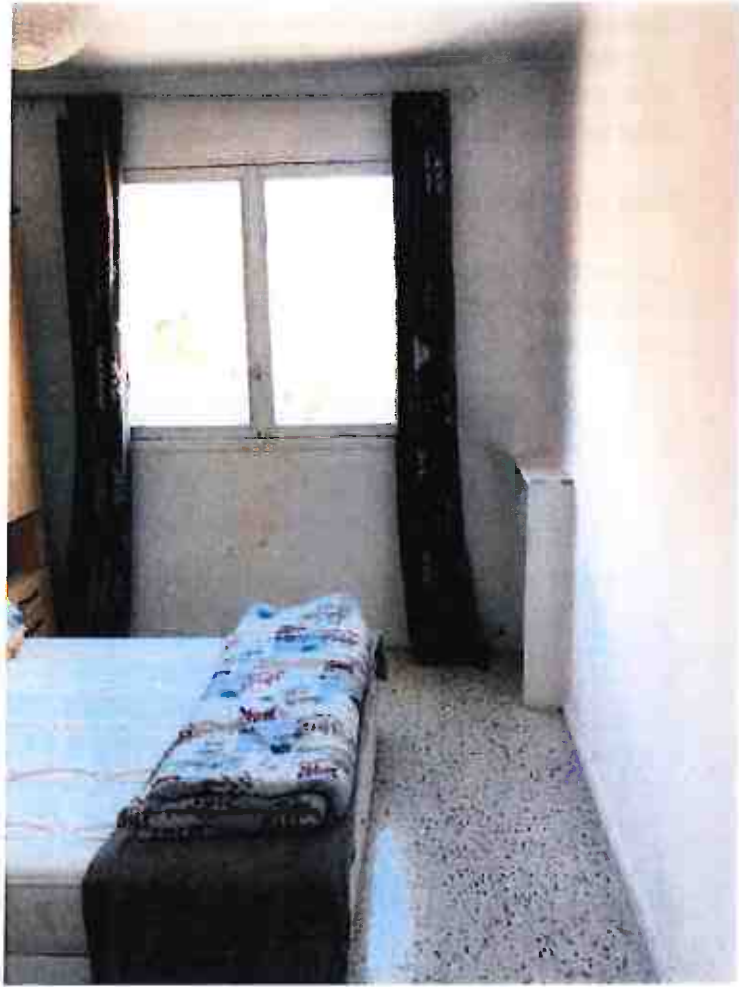
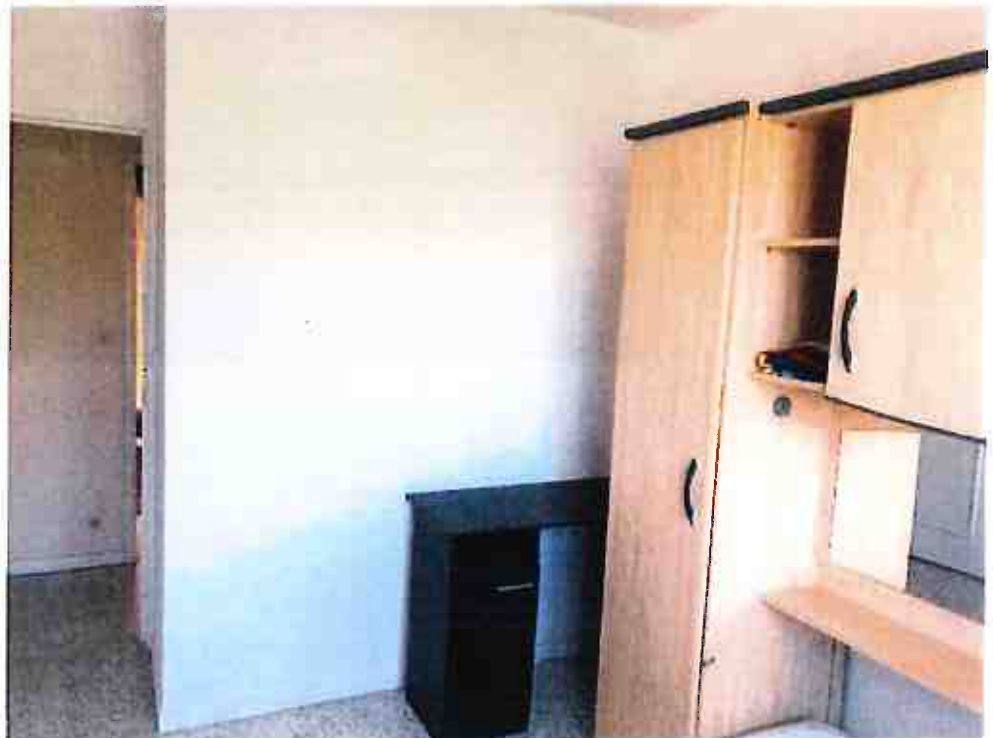
Sous la fenêtre, de nombreuses traces d'infiltration sont visibles.

La fenêtre comporte un simple vitrage, une huisserie en bois peint très abîmée, et doublée sur l'extérieur par un volet roulant dont nous ne savons s'il est électrique ou mécanique.

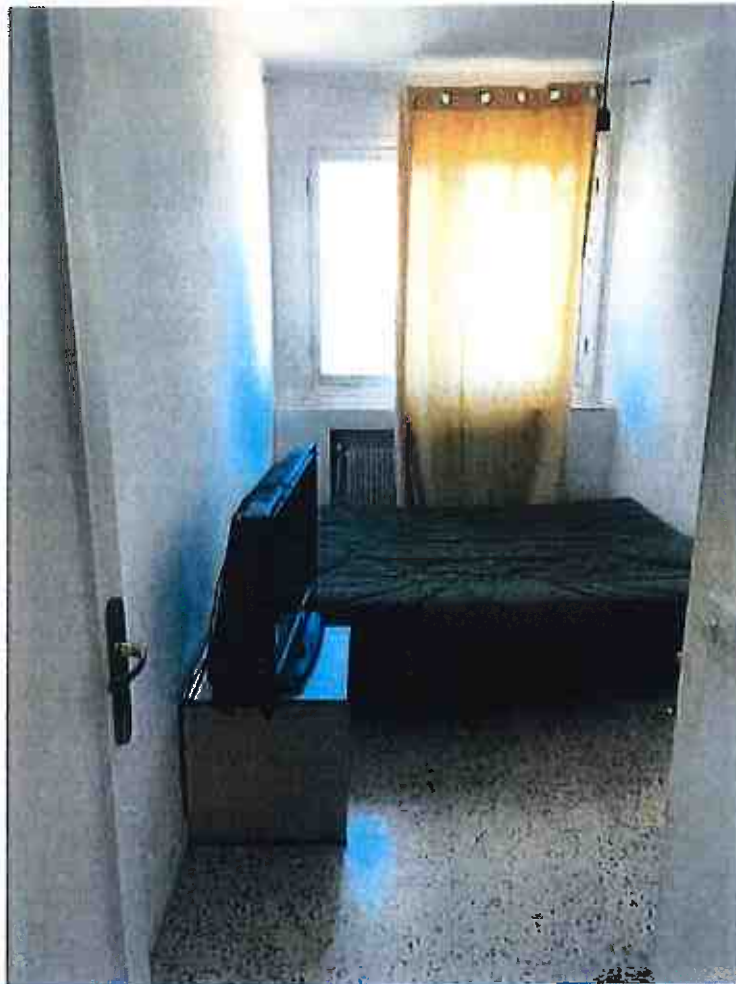
L'ensemble des murs est affecté de traces d'humidité, de moisissure et de traces d'infiltration, notamment sur le mur Sud, sur le mur Ouest et au-dessous de la fenêtre orientée à l'Est où se trouve également un radiateur de chauffage central encastré dans un coffre en bois peint, l'ensemble étant en très mauvais état.

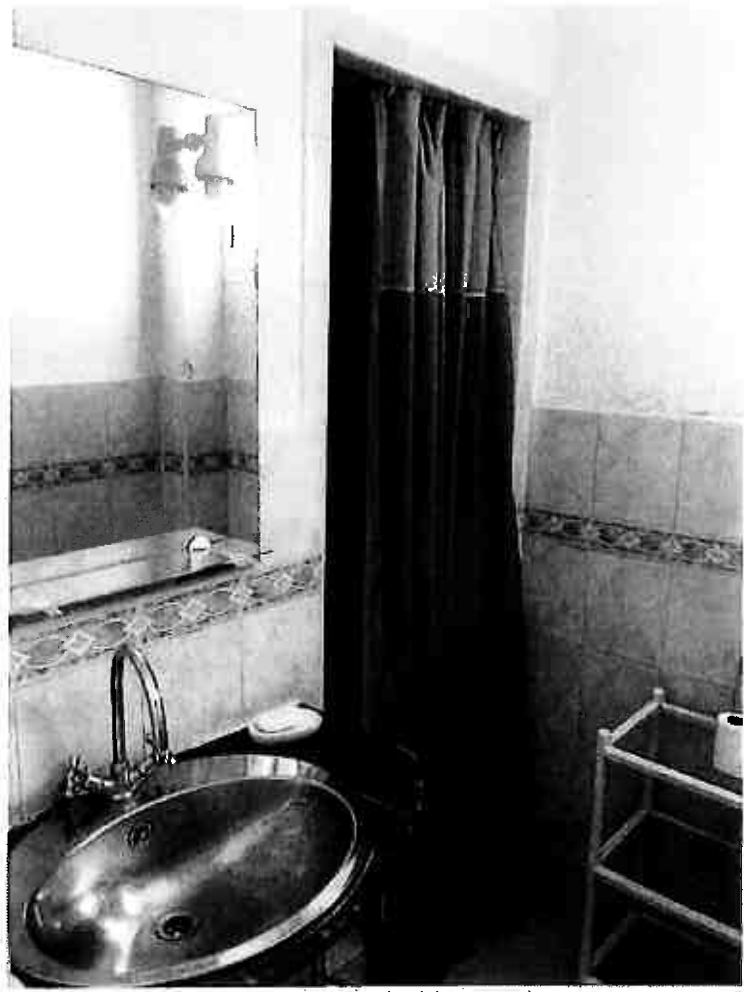
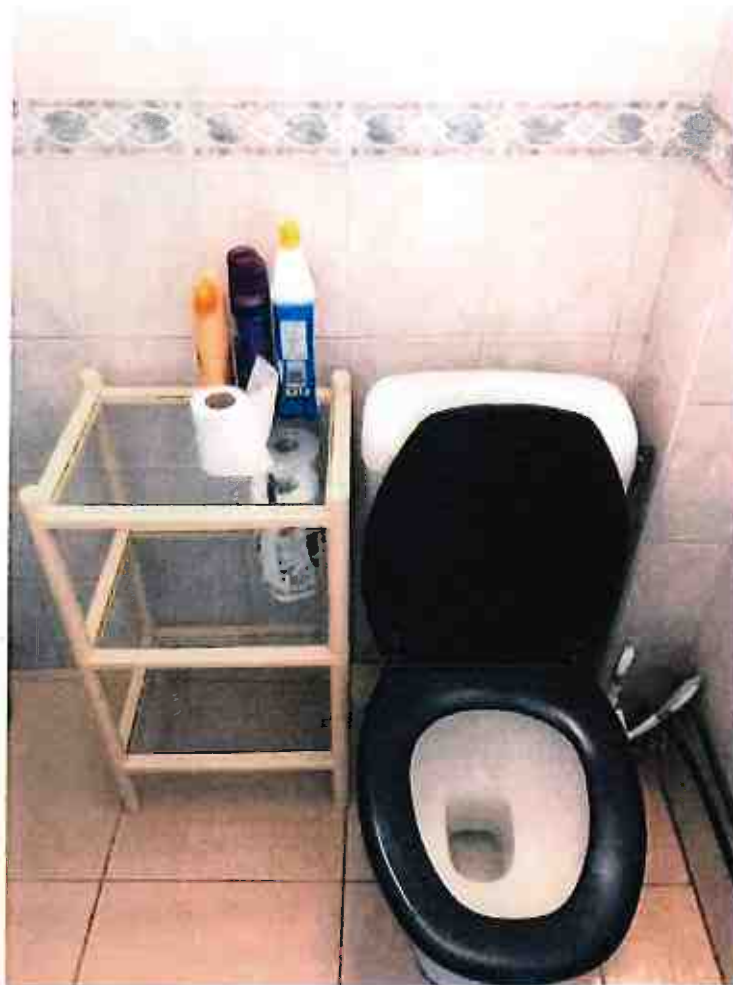
Le sol est carrelé, les murs sont carrelés pour partie, crépis pour le reste.  
L'ensemble des murs est affecté de traces d'infiltration.  
La peinture est cloquée, décollée, de même que l'enduit.

La pièce est agrémentée d'un lavabo inox avec robinet col de cygne mitigeur chromé, l'ensemble étant fixé sur un meuble en bois qui a pris l'eau et qui est très abîmé.

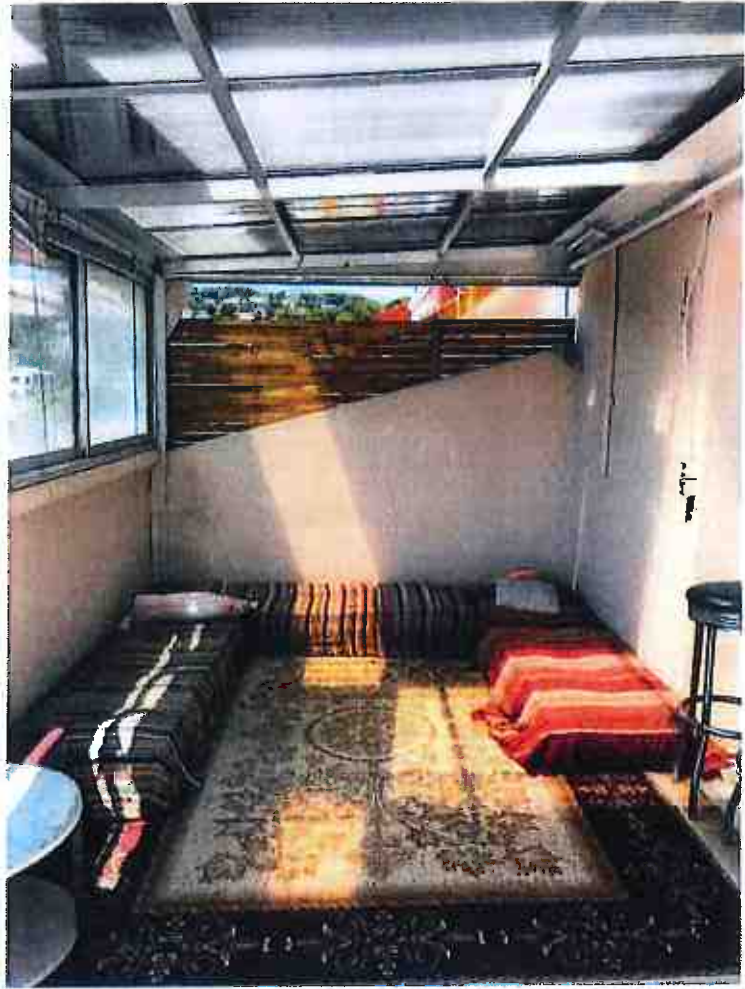
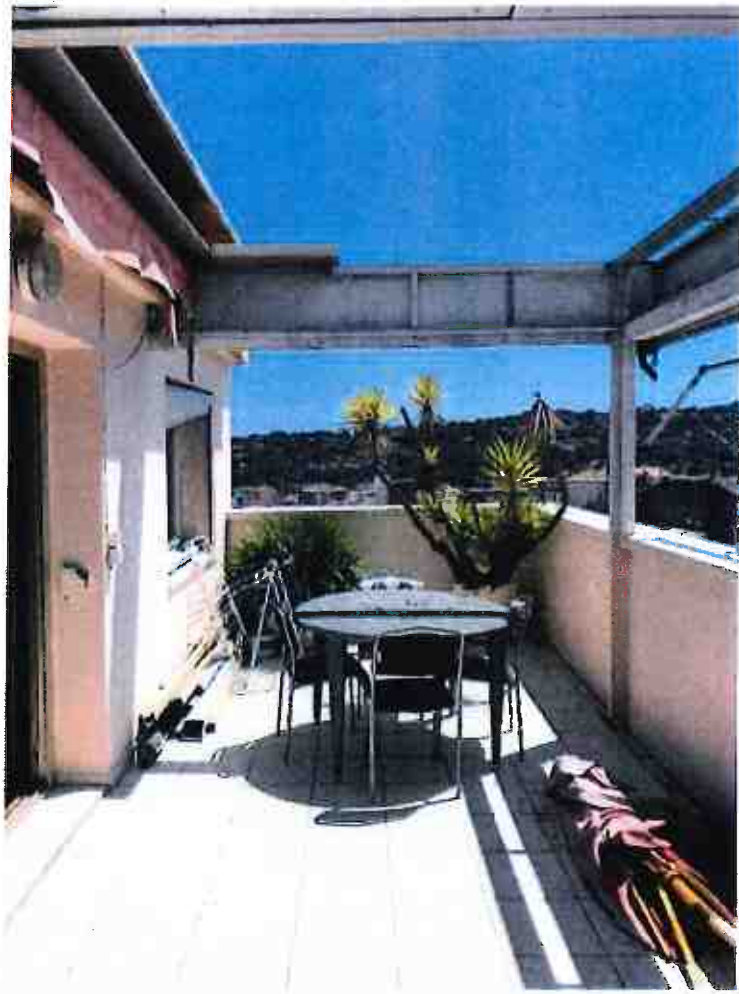
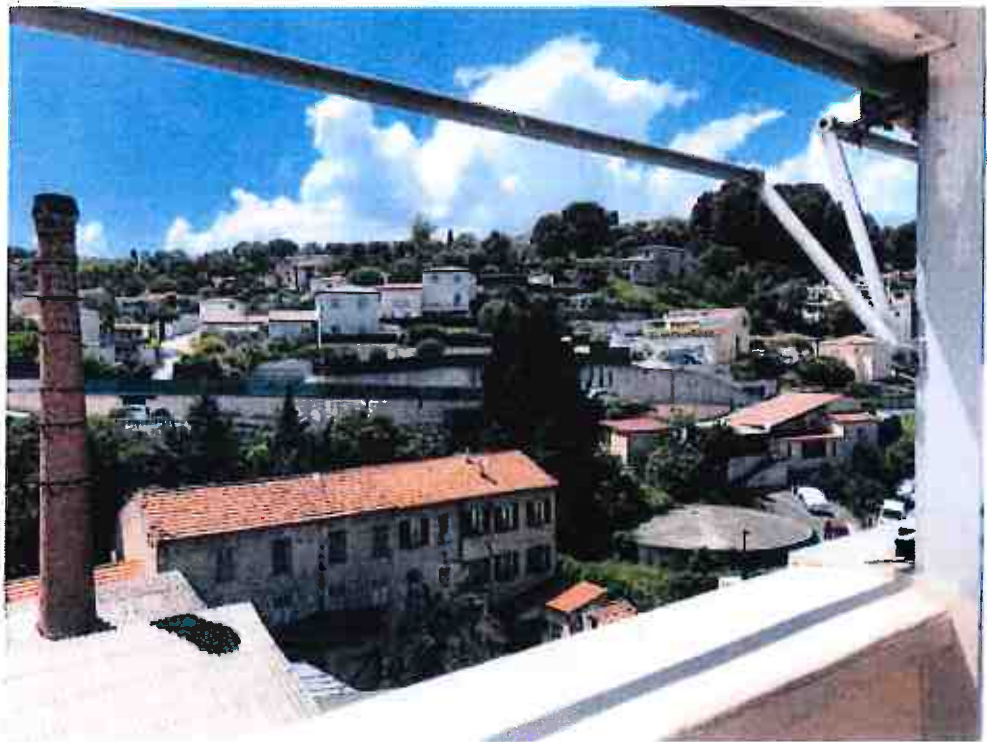
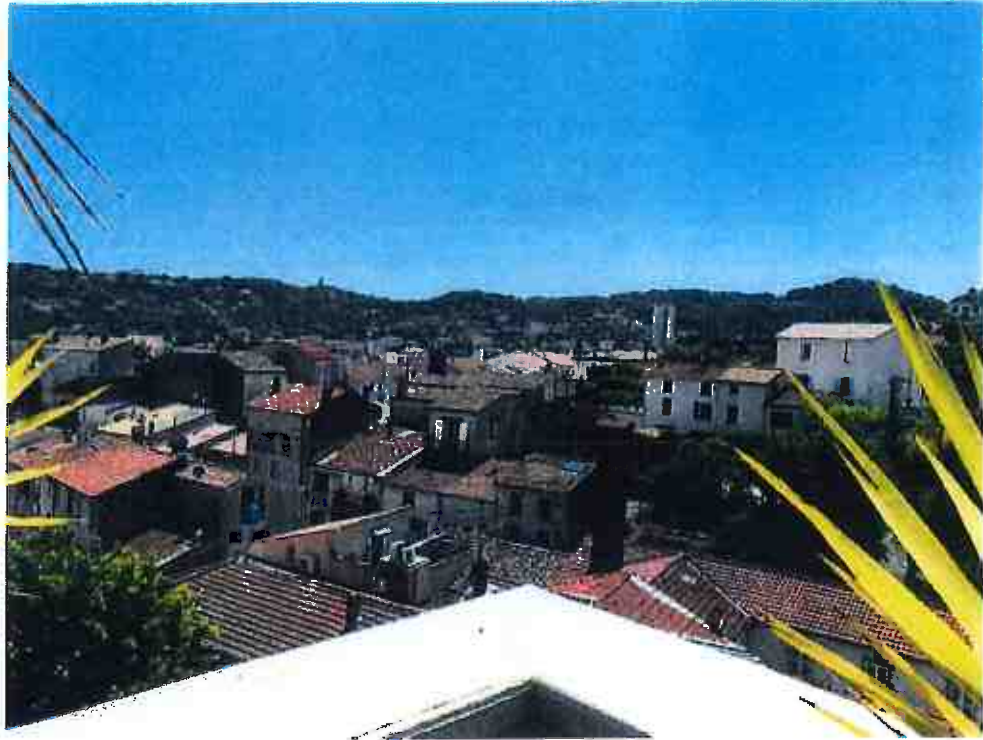
Cette terrasse comporte des stores dont un ne présente plus de bâche, la deuxième bâche étant extrêmement abîmée.

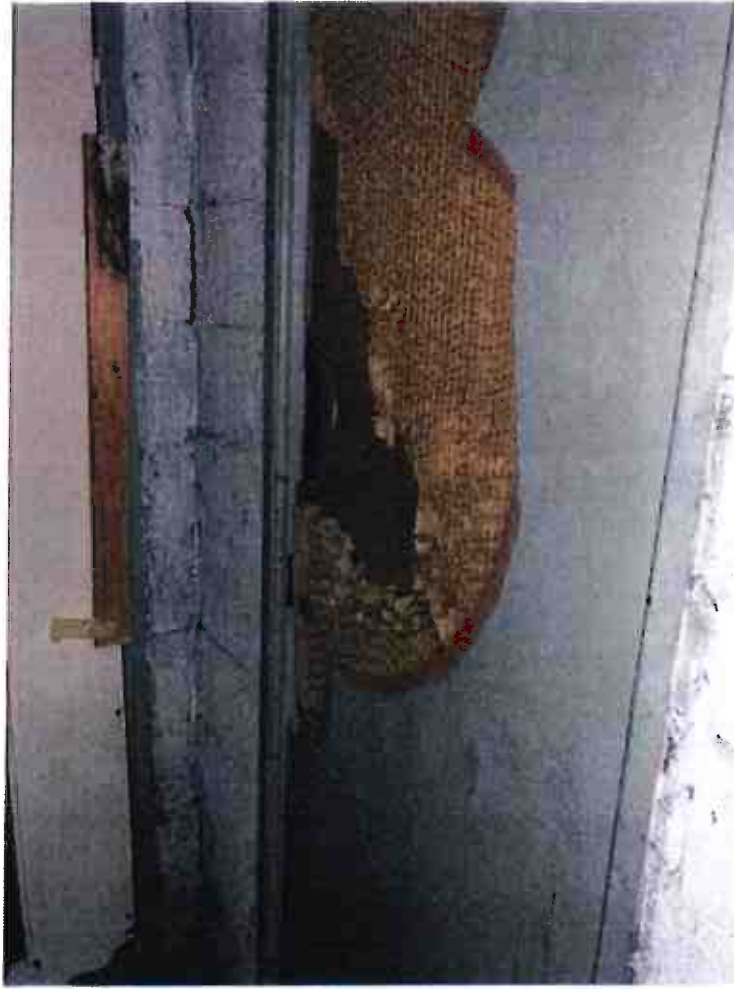
La porte de cette dernière est vandalisée et ne comporte plus de serrure.
