**PROCES VERBAL DE DESCRIPTION**

**L'AN DEUX MILLE DIX NEUF**  
**ET LE SIX JUIN de 13 H 55 à 15 H 20**

**ME suis transportée ce jour à 13 Heures 55 à VALLAURIS (Alpes Maritimes) , 62/68 chemin de Saint Bernard, Résidence LE SAINT BERNARD, accompagné**

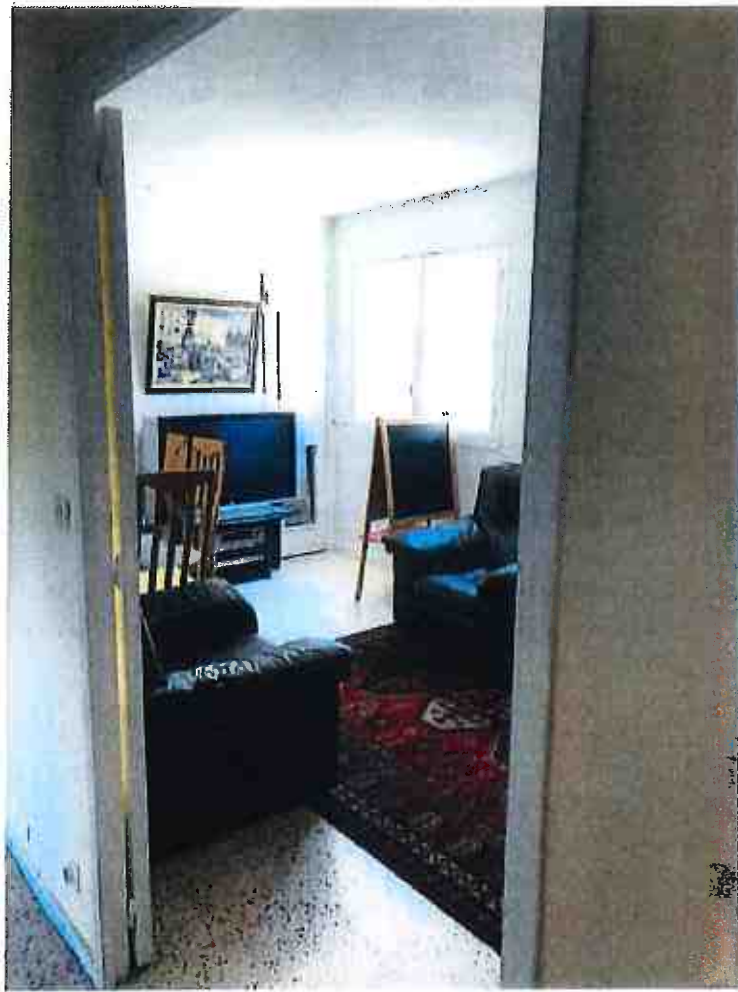
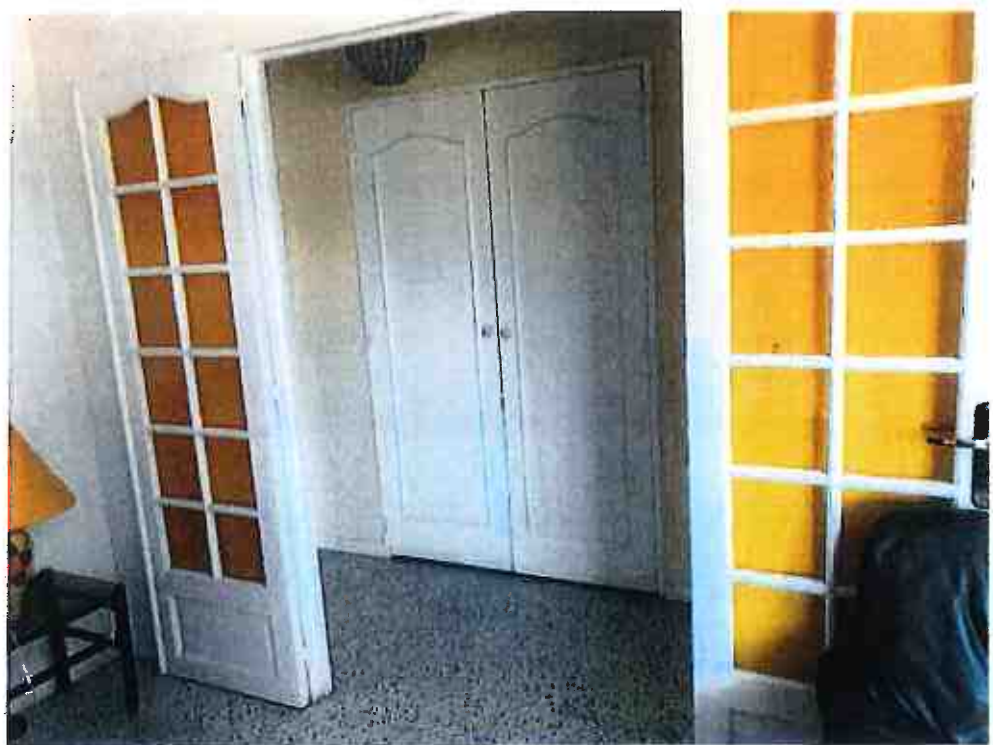
#### SALON/SALLE A MANGER :

La double porte est en bois peint, elle est agrémentée de petits carreaux dont l'un est cassé.

Nous constatons que côté Sud-Est, l'ensemble des murs est affecté de nombreuses traces d'infiltration d'eau.

La peinture a cloqué et s'est décollée du mur, de même que l'enduit.

Des traces de moisissure affectent l'angle Sud-Est de la pièce.

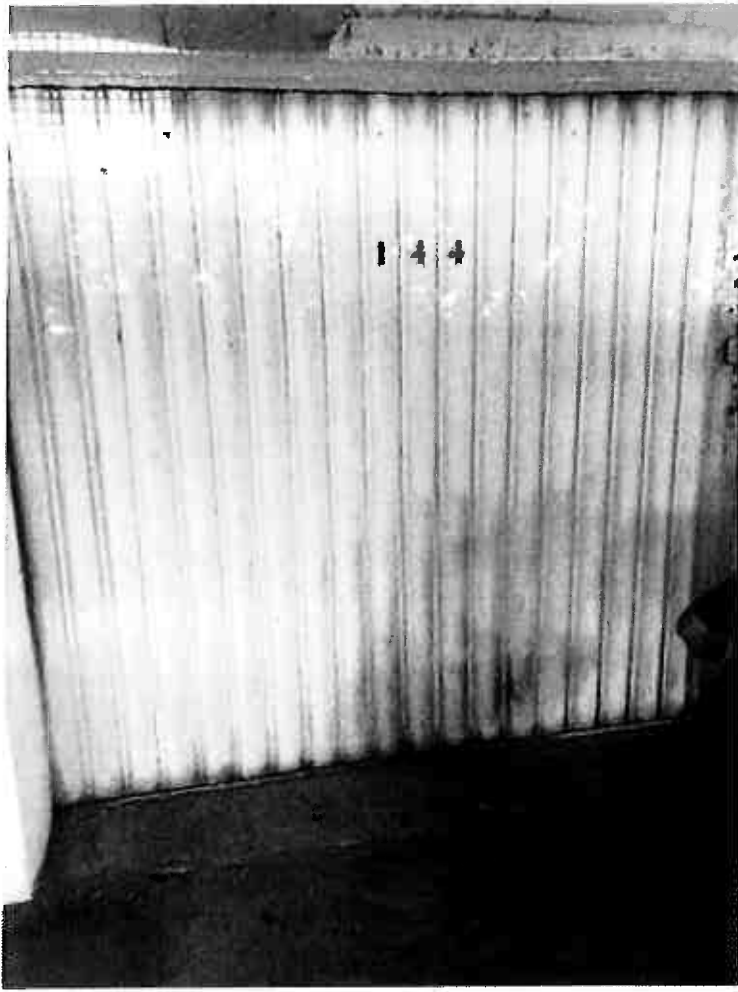
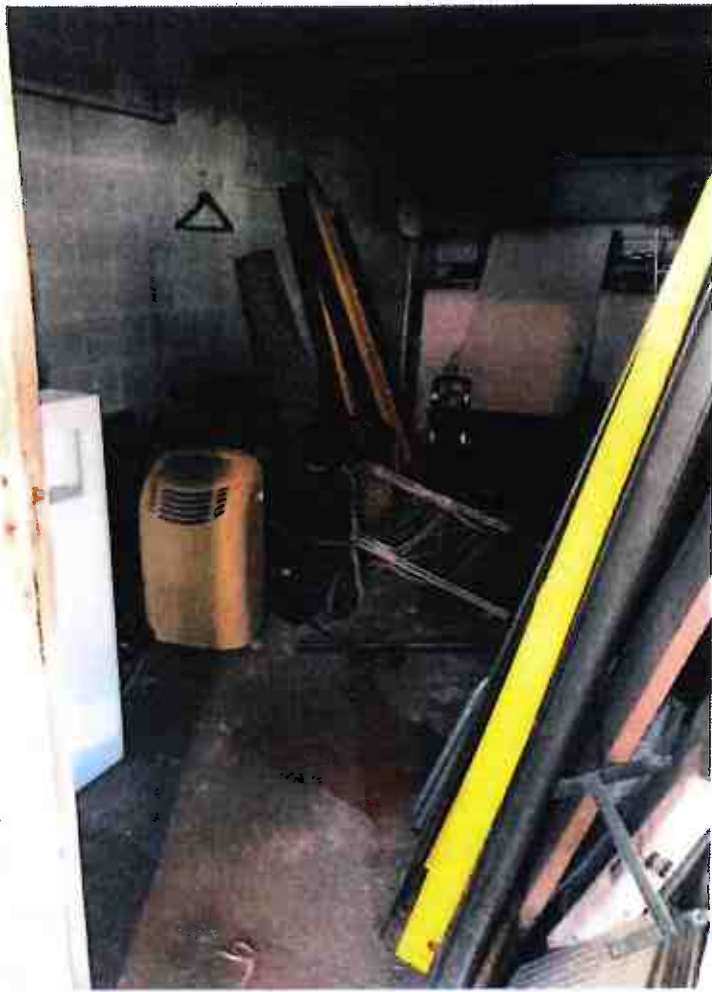
**LOT N° 72 : LOCAL A USAGE DE GARAGE ( GARAGE 144) AU 1<sup>ER</sup> SOUS SOL**

Il est fermé par une porte métallique coulissante que nous trouvons non verrouillée.

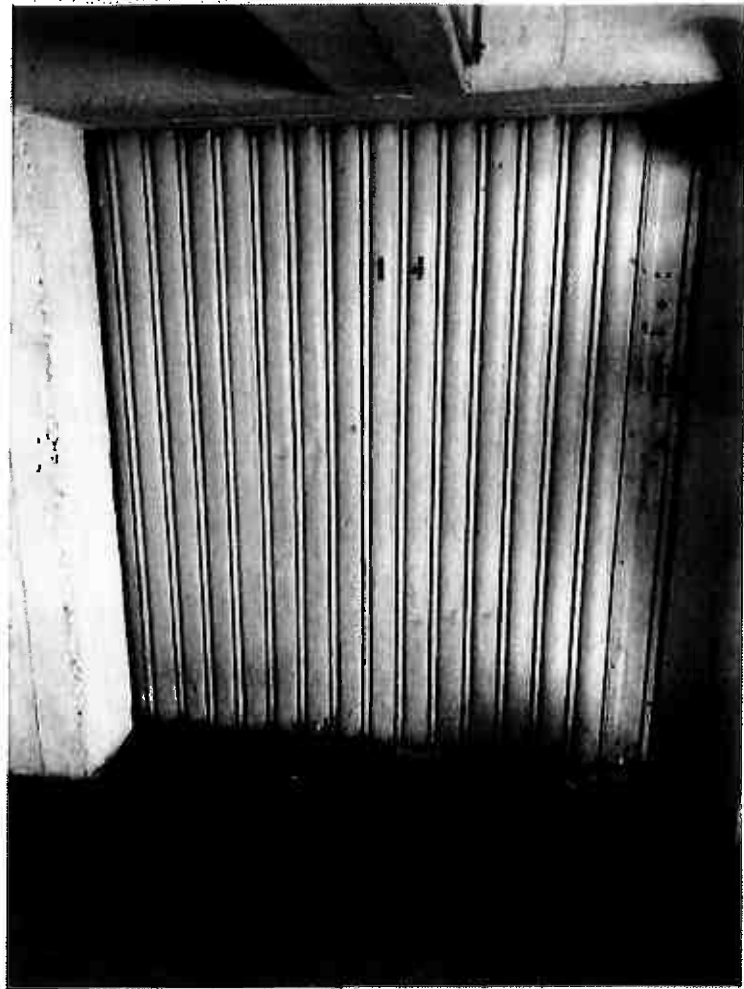
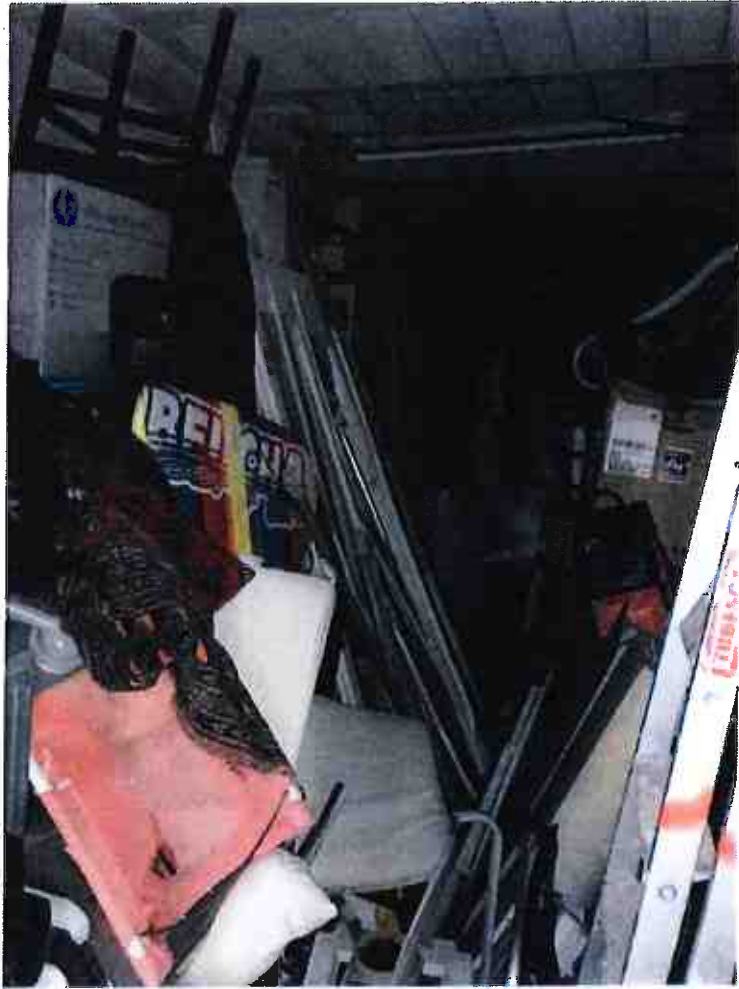
**LOT N° 41 : LOCAL A USAGE DE GARAGE ( GARAGE 14) AU 2eme SOUS SOL**

Nous constatons que le local de garage est très profond et permet de rentrer deux véhicules l'un derrière l'autre.
